Faïlle majeure – gestion

SEEQ – 48^e Session d'étude sur les techniques de sautage

30-31 octobre 2025

Présenté par Paul P. Kuznik ing. et Eric Giasson

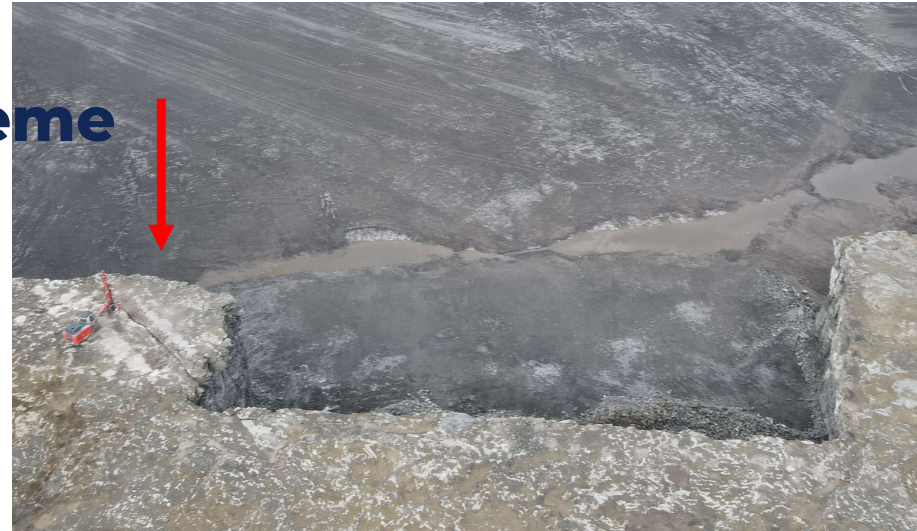
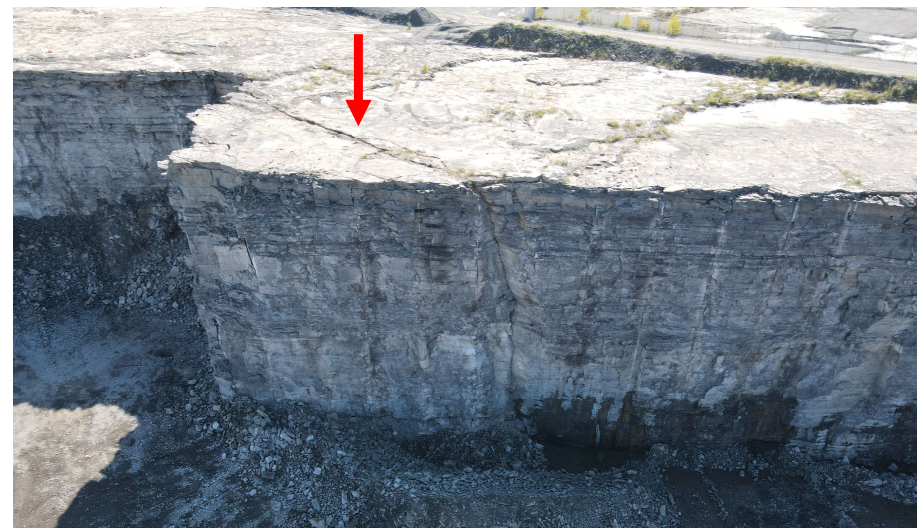
- Apparition d'une faille majeure
 - Suite au sautage de production précédent
 - Largeur de la faille ± 0.3 m
- Inquiétude de sécurité
 - Travaux au-delà de la faille
 - Personnel – harnais de sécurité
 - Forage – décrochement de la masse
- Performance du sautage
 - Fragmentation – pierres surdimensionnées
 - Avancement et profil du déblai
- Besoin de support technique afin de concevoir un sautage sécuritaire, éliminer tous les dangers et essayer de ne pas trop affecter le marinage

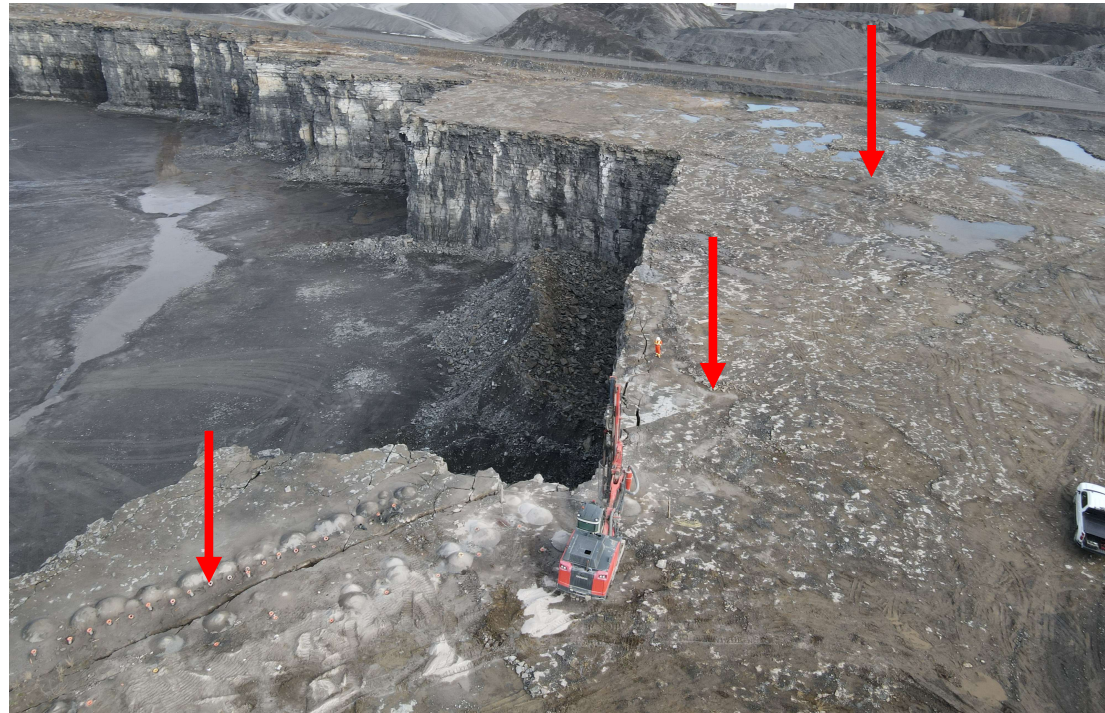
- Apparition d'une faille majeure
 - Suite au sautage de production précédent
 - Largeur de la faille ± 0.3 m
 - Système de joints prédominants

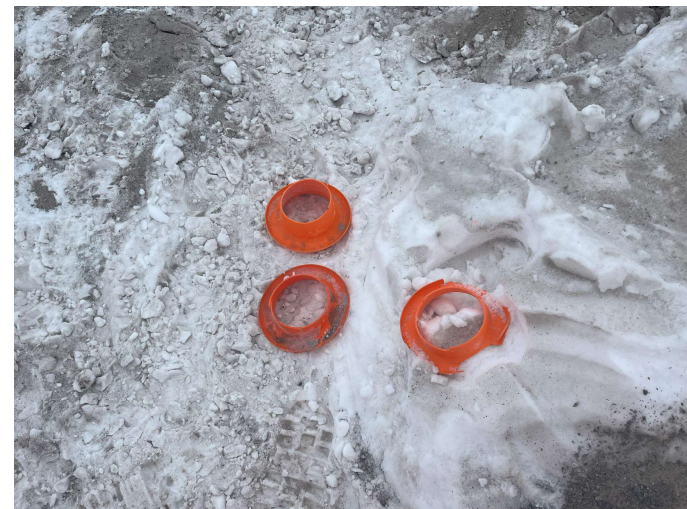
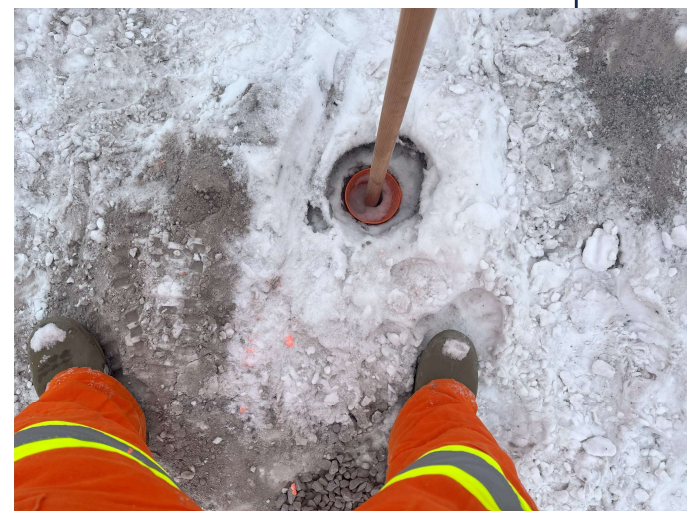
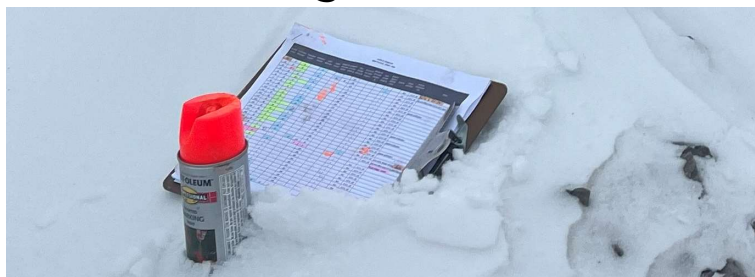
- Mesure assidue des collets
 - Prévention de projections
 - Assurer mouvement de face adéquat
 - Confirmation de la charge explosive dans les trous ayant un fardeau insuffisant
 - Feuille de chargement
- Trous vides abandonnés
 - Afin de prévenir la perte non-contrôlée des gaz, les trous vides ont dû être fermés
 - Insertion d'un bouchon et bourrage d'un collet de 3.1 à 3.7 m

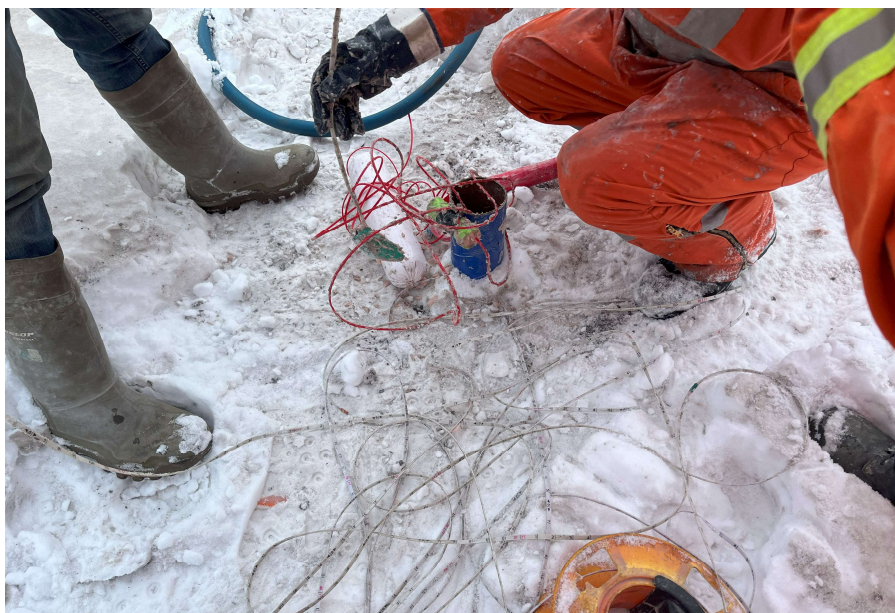
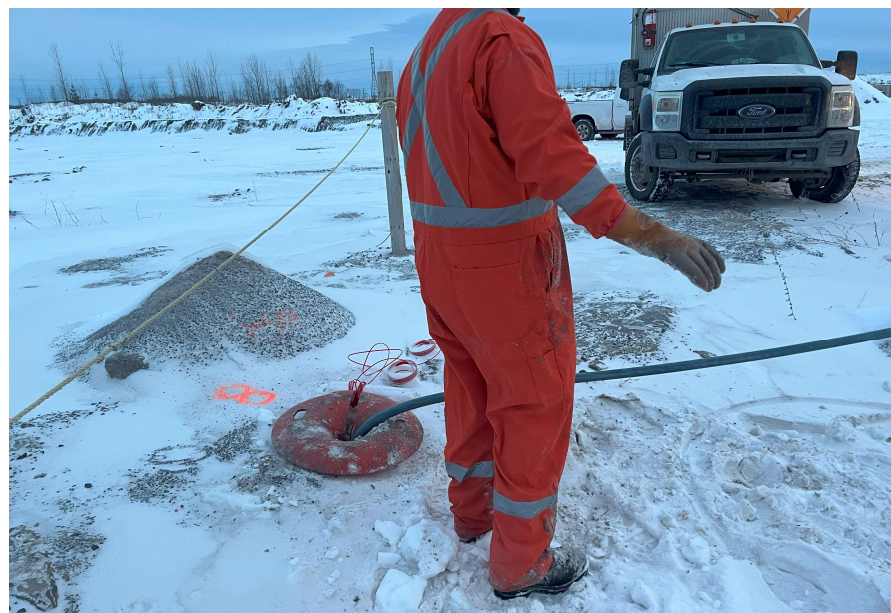
- Difficultés rencontrées lors du chargement
 - Suivi de montée de colonne de charge des trous inclinés
 - 4 trous surchargés au début de la séquence – produit et collets ajustés
 - Système d'initiation mêlé au ruban à mesurer

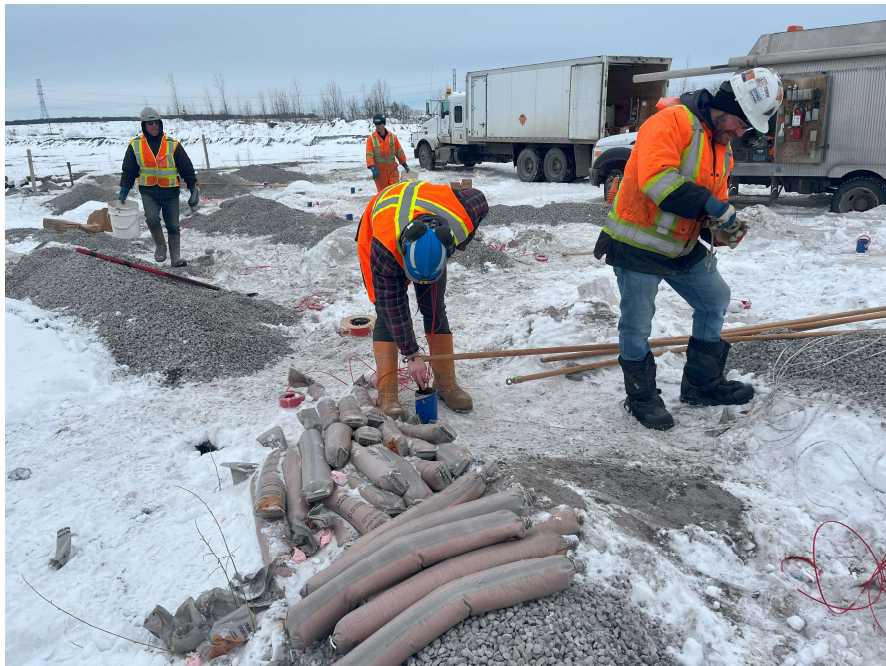
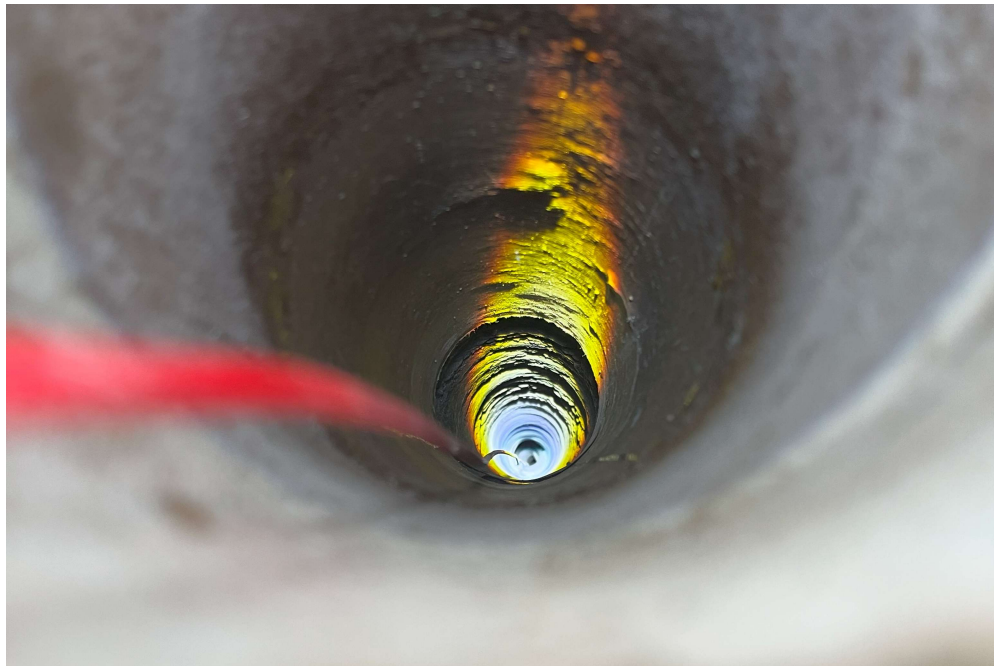
- Difficultés rencontrées lors du chargement
 - Ruban à mesurer coincé dans le trou par le boyau de chargement
 - Produit emballé coincé dans les failles
